Bestandsaufnahme und Planung der Sanierung Weser-Lutter 16. Mindener Fachgespräch für den Tiefbau am 19.11.2015

Dipl.-Ing. Michael Haver, Umweltbetrieb der Stadt Bielefeld
Dipl.-Ing. Martin Schmitz, ZERNA Planen und Prüfen GmbH

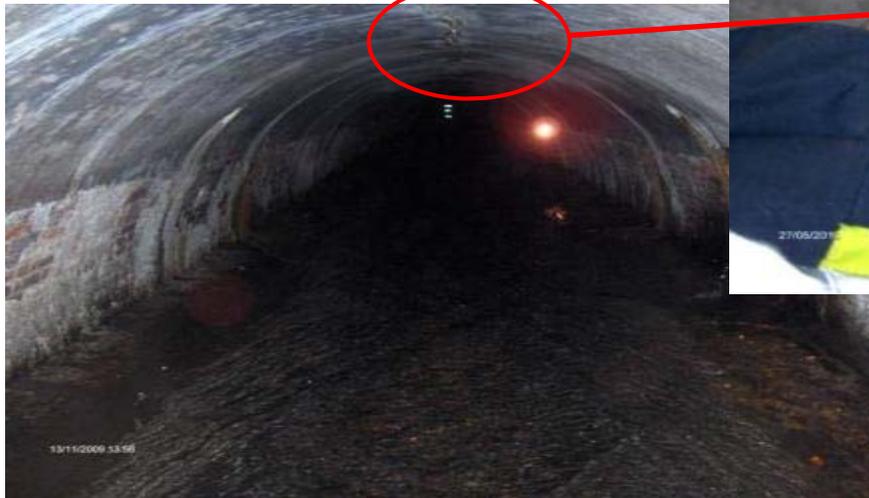
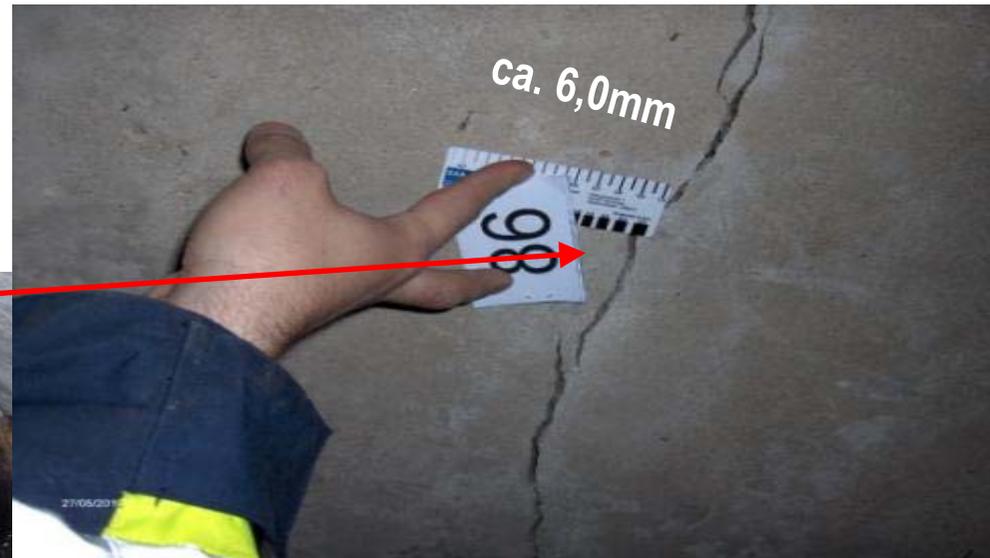
Regenwasserkanal

Schadensbilder **Scheitel / Sohle:**
starke Längsrisse

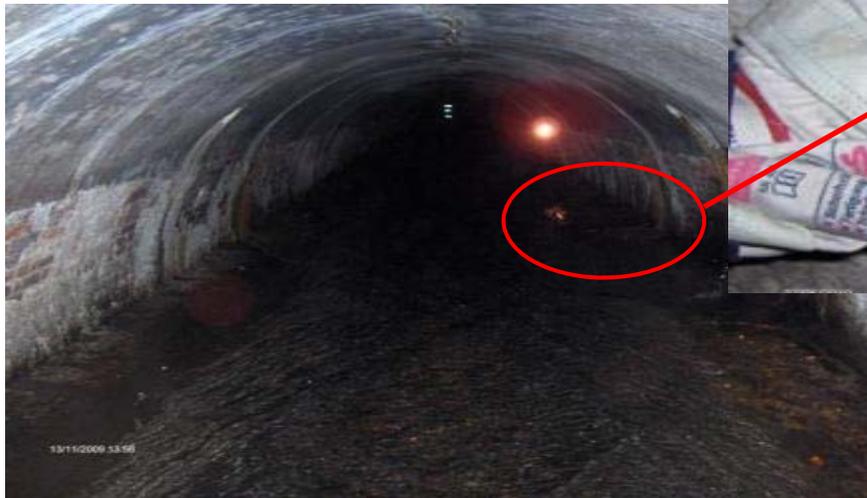
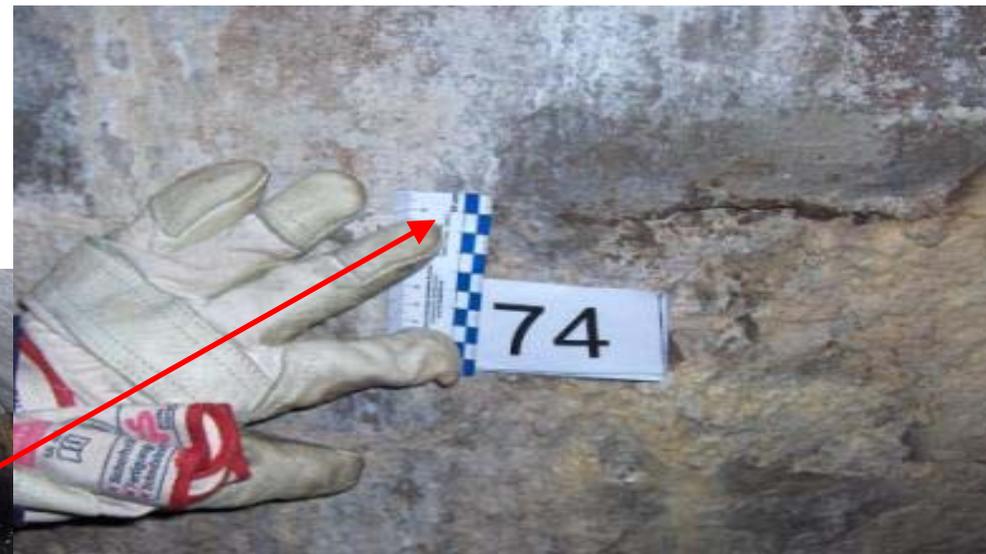
Regenwasserkanal

Schadensbilder **Kämpfer**:

Längs-/Querrisse, Betonschädigungen

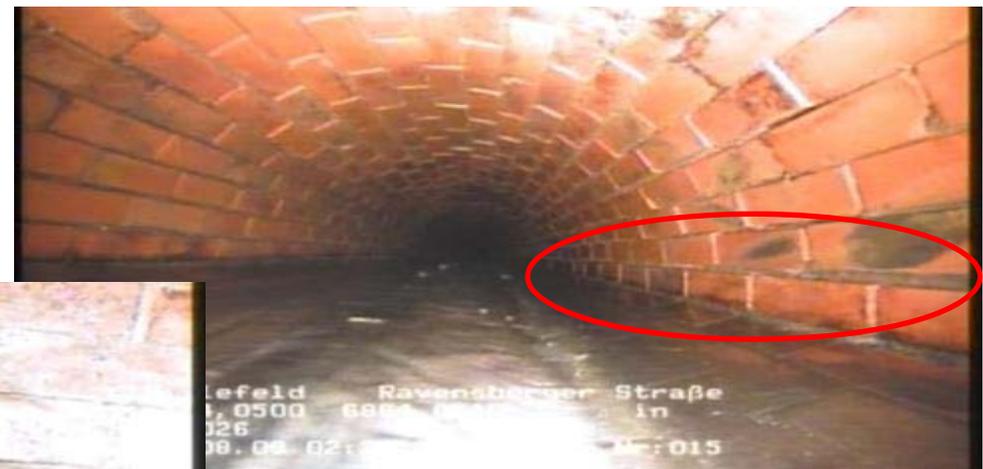
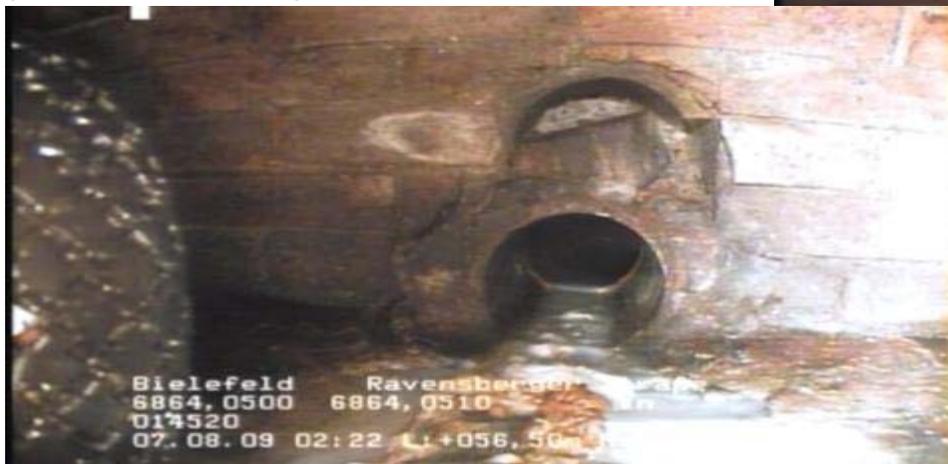
Schmutzwasserkanal

Schadensbilder:

undichte Anschlüsse,
Fugenauswaschungen, etc.

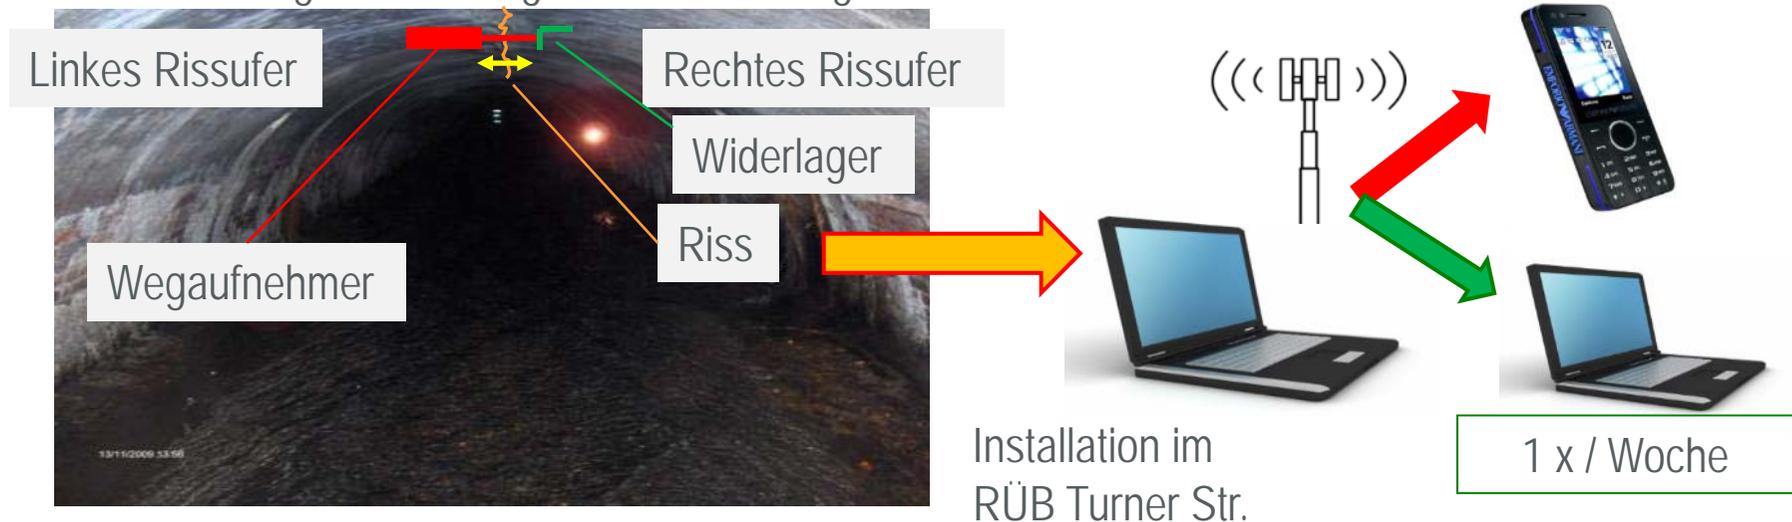
Überwachungstechnik

- Installation von induktiven Wegaufnehmern („Rissmesser“)
- Datenübertragung durch Kabeltrasse im Kanal
- Verarbeitung, Auswertung und Übermittlung der Daten via. UMTS-Router

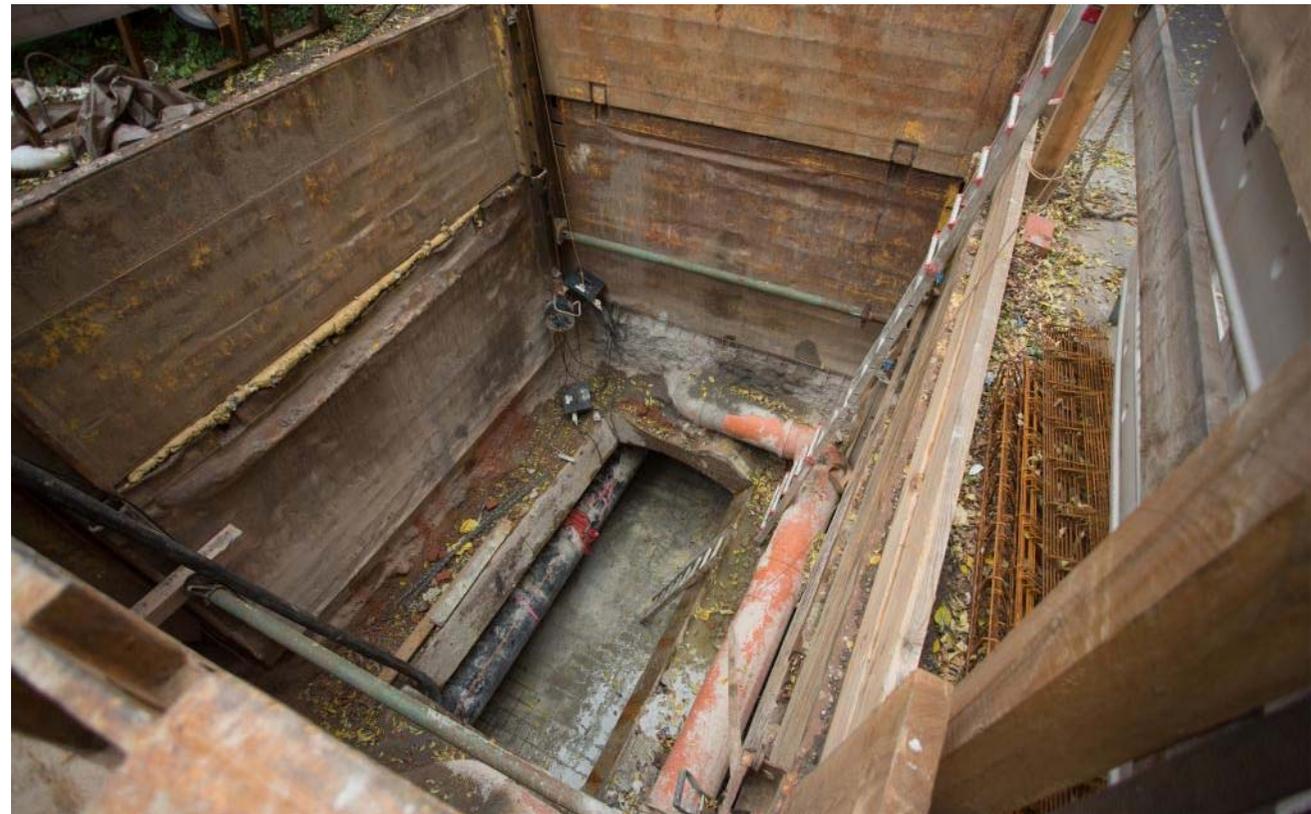
Herstellung der Sohle

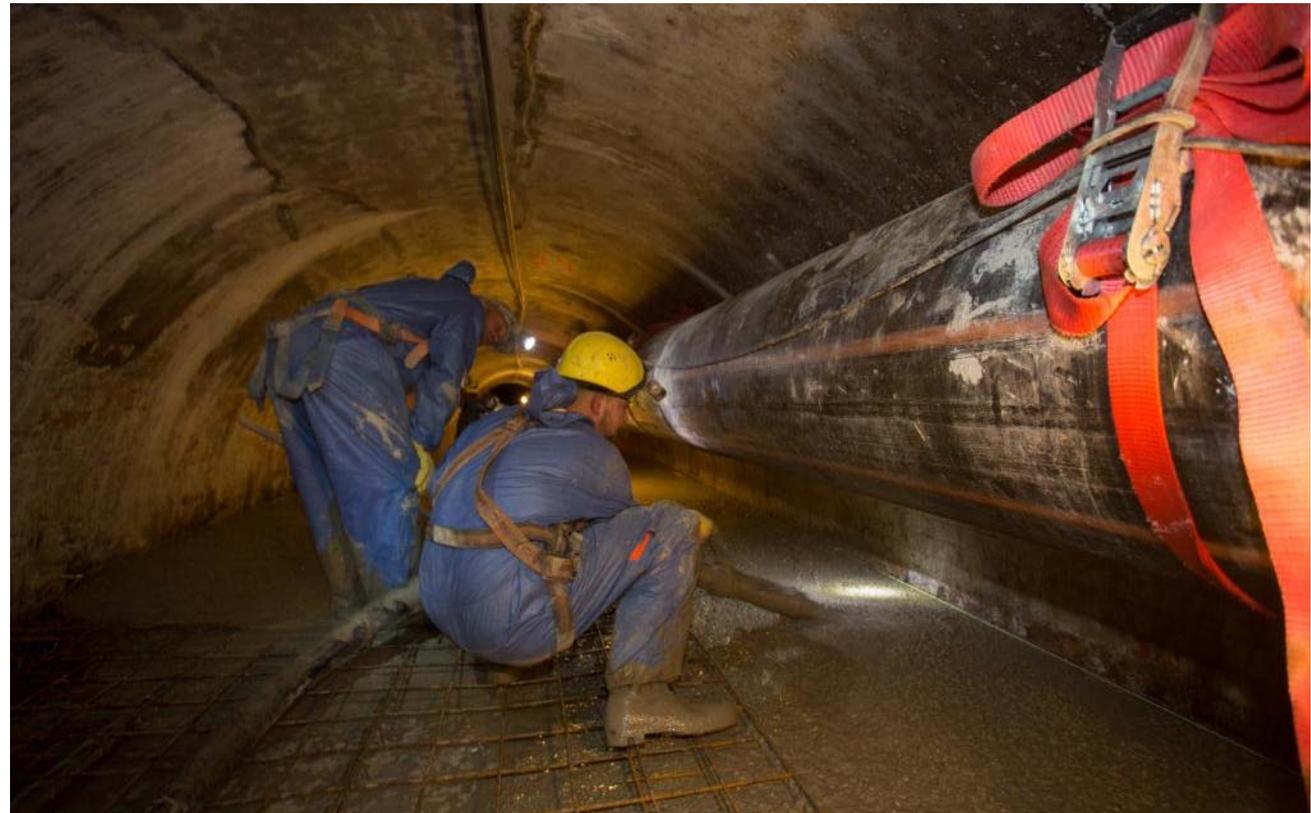
Herstellung der Sohle

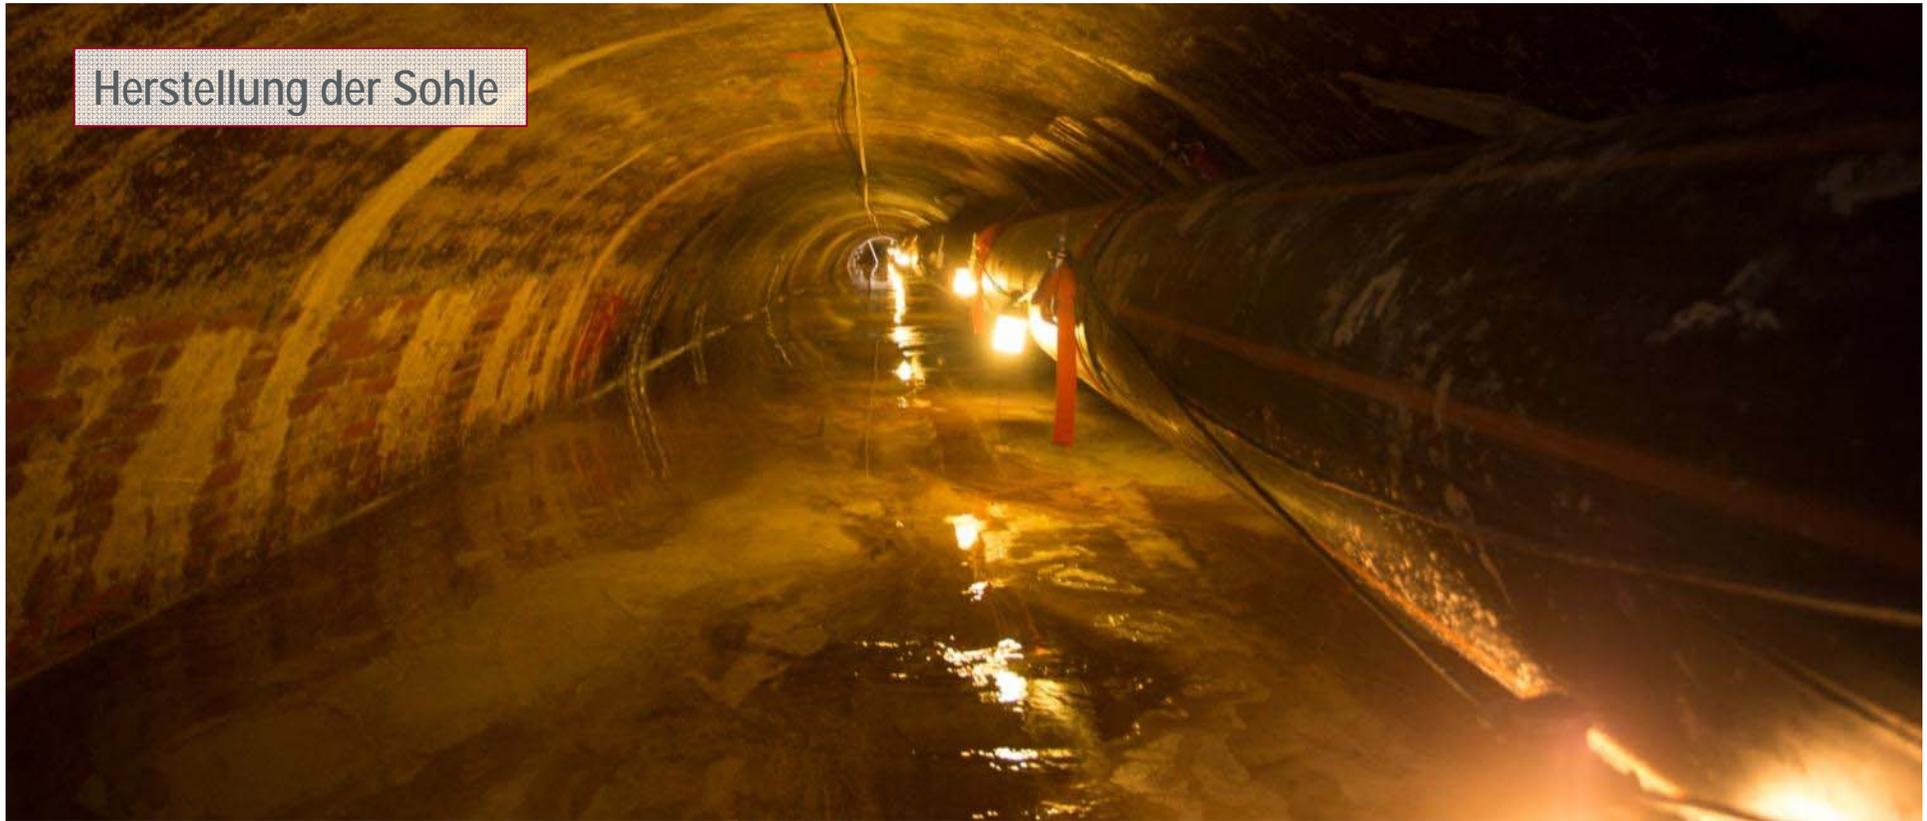
Herstellung der Sohle

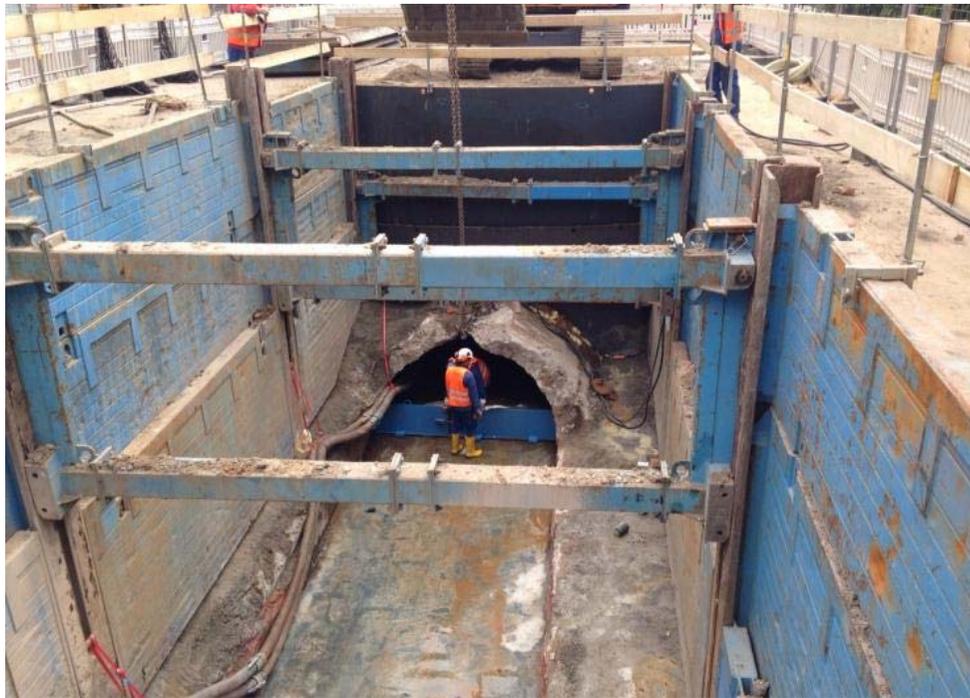
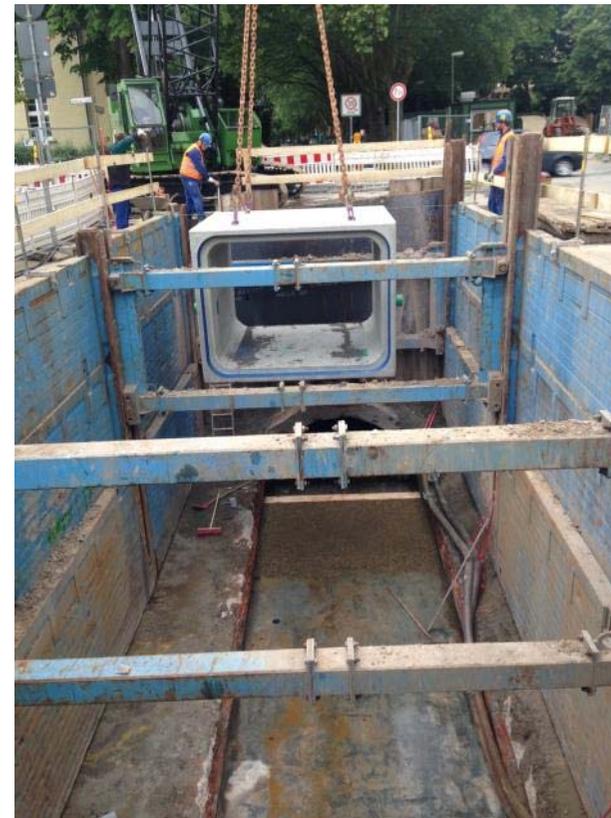
Einbau Kastenprofil
